Ripristino giunti di ritiro nelle pavimentazioni

Descrizione: Realizzazione giunti in acciaio su pavimento industriale ad alta sollecitazione meccanica.

Anno realizzazione: 2003

Luogo: Rossano Veneto (VI)

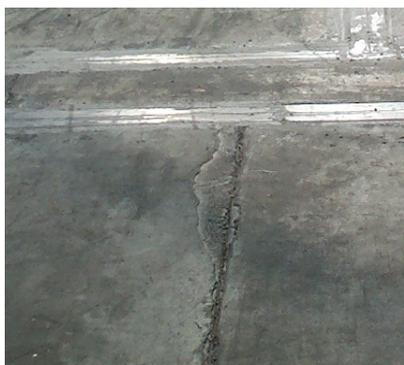
Situazione iniziale.
