La Borghi Azio SpA ha studiato particolari prodotti e geocompositi in rete metallica a doppia torsione che forniscono soluzioni tecniche a basso impatto ambientale per l'intervento mirato ad ognuna delle specifiche problematiche.

CARATTERISTICHE TECNICHE

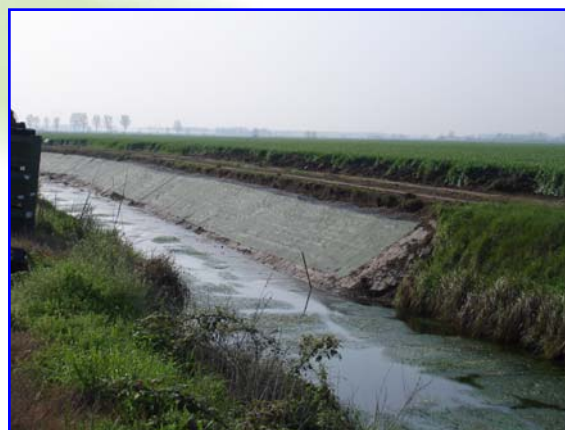
Foto 2 – Intervento di consolidamento e protezione antinutria/antigambero su Canale Molinella, MN (per gentile concessione Consorzio Bonifica Fossa Di Pozzolo – Mantova, Direttore Dott. Agr. Cesare Bozzacchi, Capo Area Tecnico Ing. Oliviero Zucchini)

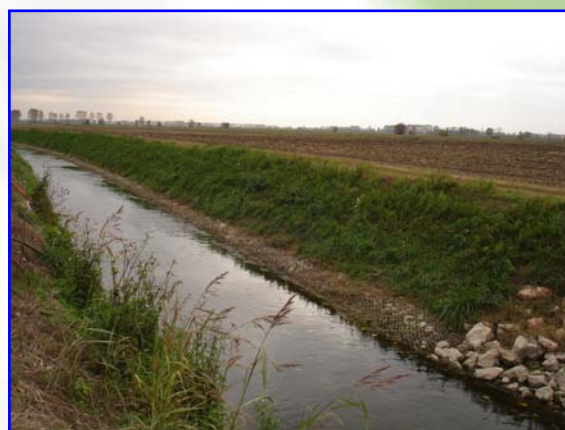
Foto 3 – La foto illustra la situazione del canale a sette mesi dalla realizzazione dell'intervento. La tipologia di geocomposito utilizzata antinutria/antigambero è in rete metallica in maglia 6x8 filo 2.20/3.20 ZN.AL e plasticata preaccoppiata con georete tessuta in PET ad alta tenacità (maglia 3x3mm)

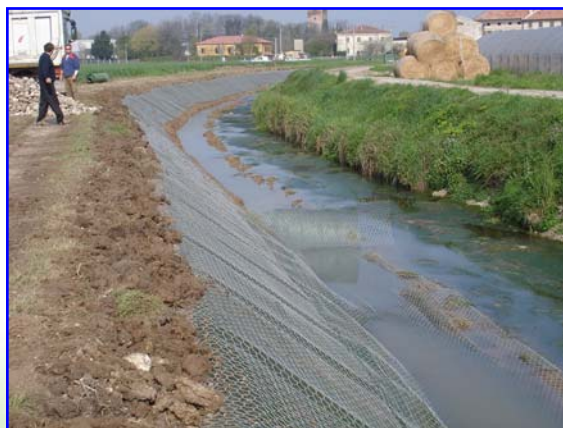
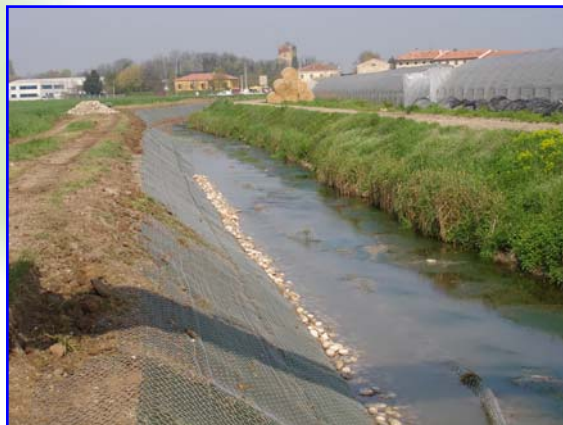
Foto 4 – Fasi realizzative dell'intervento in sponda destra: posa del geocomposito e presidio al piede

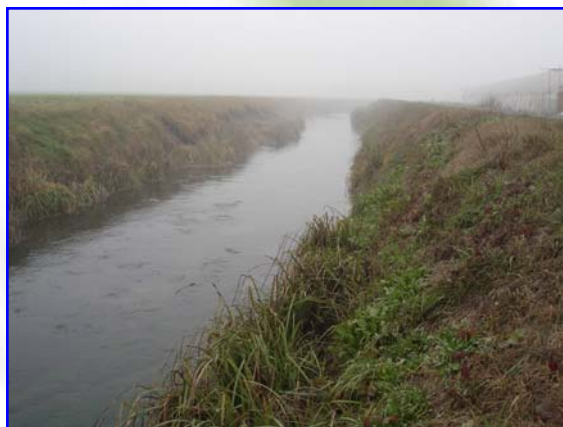
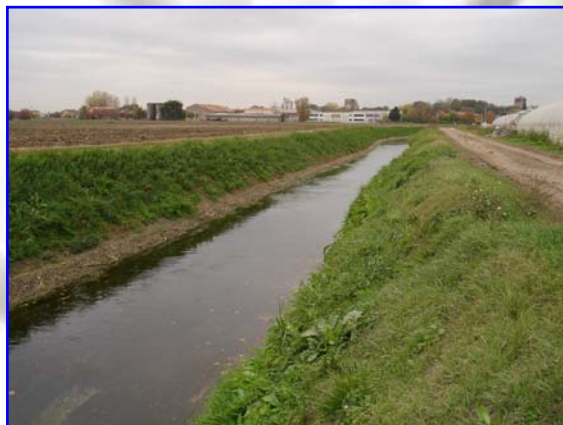
Foto 5 – Situazione del canale prima e dopo l'intervento
