## Impermeabilizzazioni poliuretatiche di un terreno esterno

**Descrizione:** Impermeabilizzazione terrazza con sistema poliuretanico, elastico, resistente ai raggi UV, pedonabile.

**Anno realizzazione:** 2002

**Luogo:** Borso del Grappa (TV)

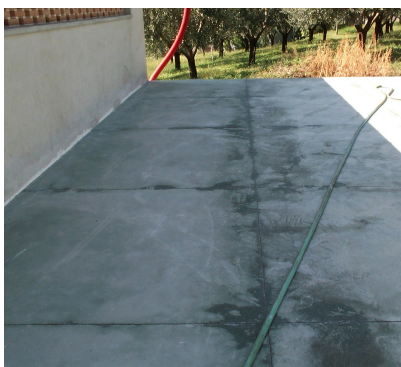
Situazione iniziale.

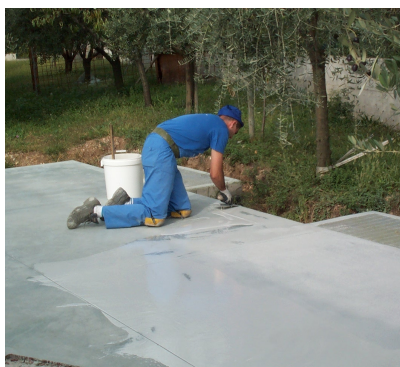
Stesura del Primer di aggrappo nei risvolti del muro verticale.

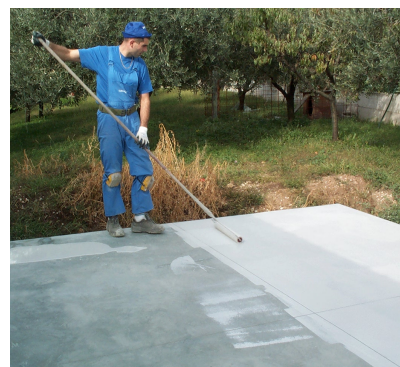
Stesura a rullo del Primer.

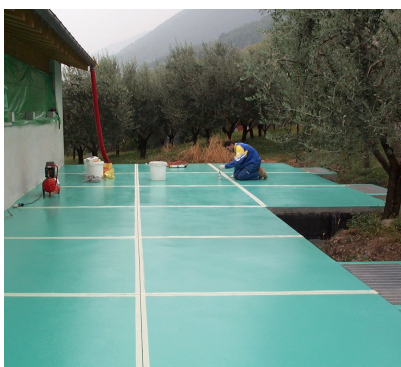
Messa in opera dell'impermeabilizzazione.

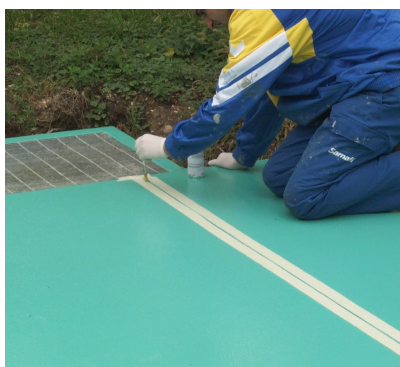
Particolare della stesura del Primer.

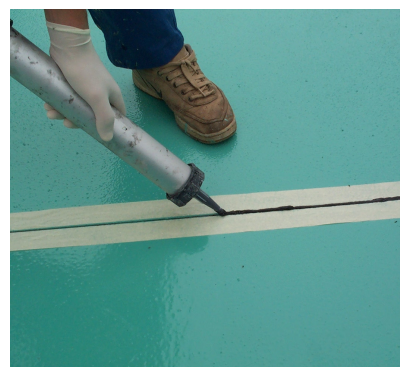
Riempimento del giunto.

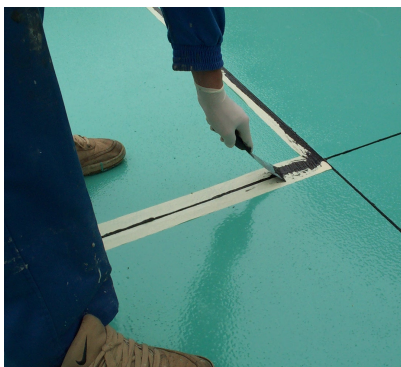
Regolarizzazione del sigillante all'interno del giunto.

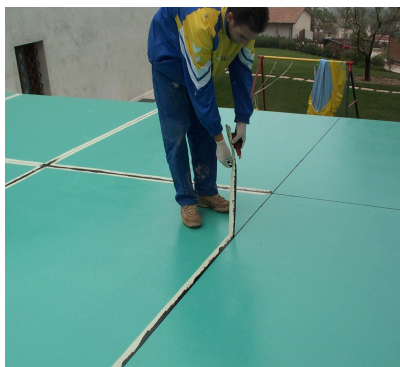
Fasi di pulizia.

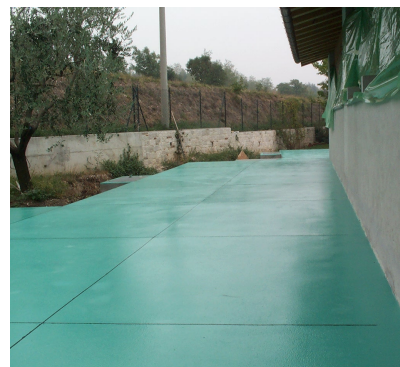
Risultato finale.
