## Rinforzo con piastre in acciaio

**Descrizione:** Ripristino calcestruzzi ammalorati con resine epossidiche strutturali e rinforzo strutture mediante placcaggio con lastre d'acciaio ("Beton plaquet").

**Anno realizzazione:** 2001

**Luogo:** Molvena (VI)

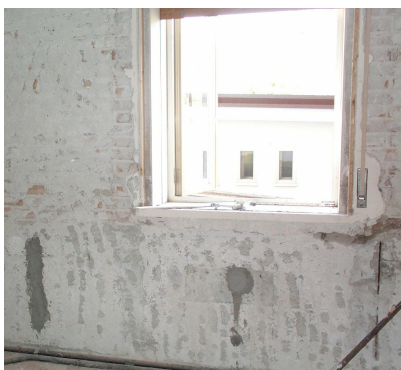
Situazione iniziale.

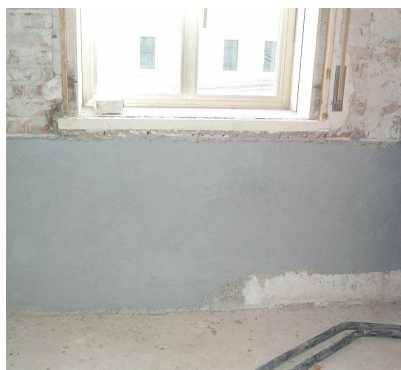
Situazione dopo la ricostruzione con resine.

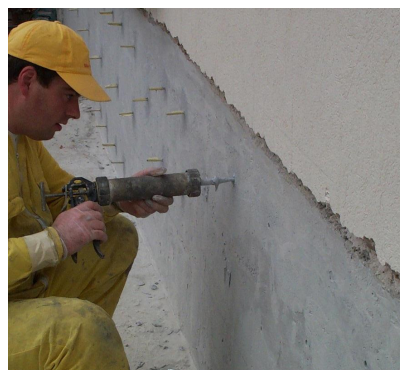
Foratura e posizionamento dei tiranti.

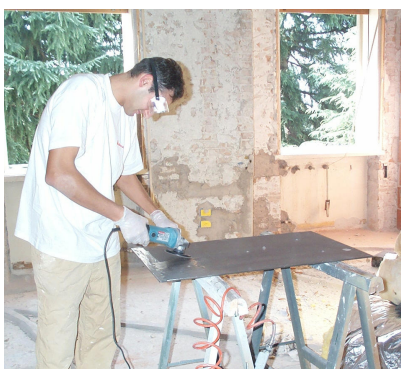
Preparazione delle piastre d'acciaio.

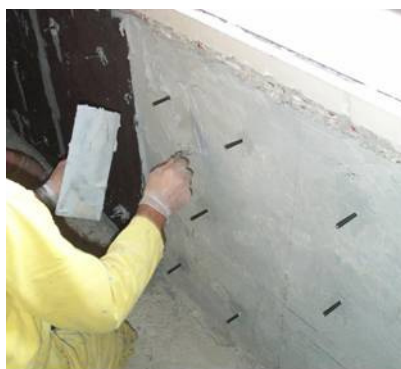
Stesura della resina Sikadur 31.

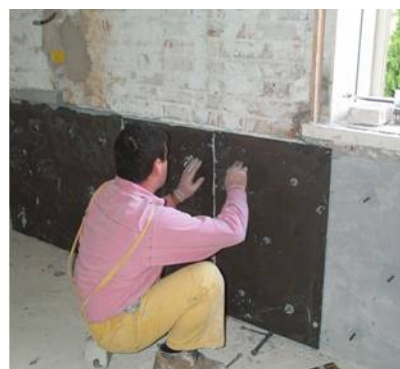
Posa delle piastre d'acciaio.

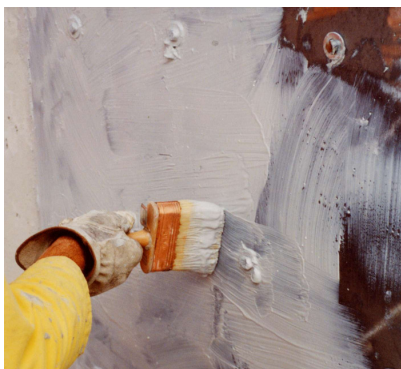
Stesura della resina epossidica.

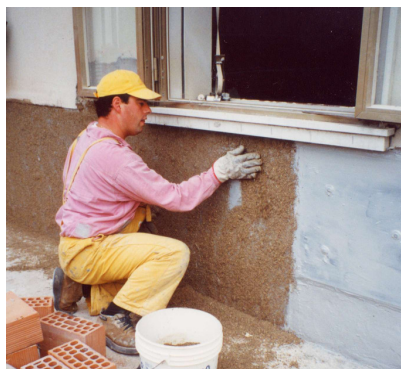
Spolvero di sabbia di quarzo come aggrappo per il successivo rivestimento.

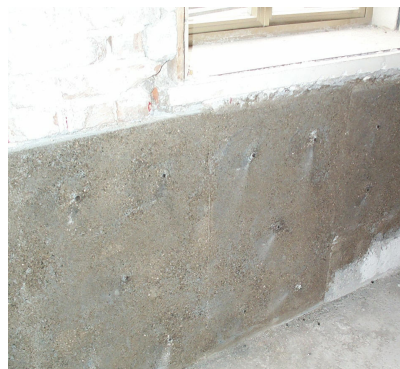
Risultato finale.
