Rinforzo con lamine in acciaio e rivestimento travi

Descrizione: Rinforzo travi in calcestruzzo armato con piastre in acciaio, lamine e tessuti in fibre di carbonio.

Anno realizzazione: 2005

Luogo: Barberano Vicentino (VI)

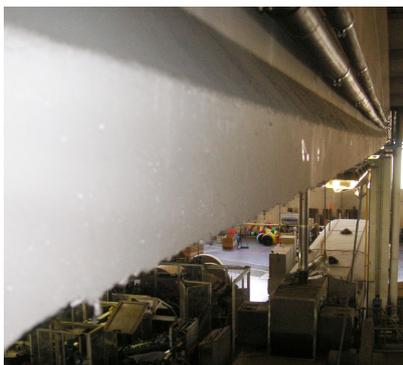
Situazione iniziale.
